부산시내 물놀이형 수경시설 수질특성 및 관리항목 개선에 관한 연구

Study on Improving the Water Quality Characteristics and Management of Waterscape Facilities for Recreation in Busan

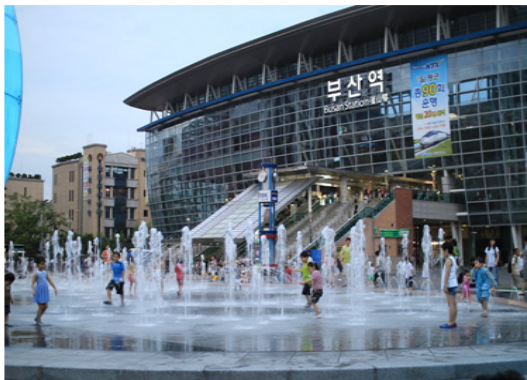
Children playing in a fountain (Busan station Square)

수경시설의 가동시기는 일부지역에서 4월부터 10월까지 운행하는 곳도 있었지만 대부분은 하절기에 집중 가동되고 있었다. Fig. 3에서 보는 것처럼 하절기의 주간에는 정해진 시간에 분수가 가동되면 갑자기 인파가 몰리고 많은 아이들이 옷을 입고 신발을 신은 채로 물놀이를 하고 있어 미끄럼 등의 안전사고와 함께 수질 오염 등이 우려가 되었다.

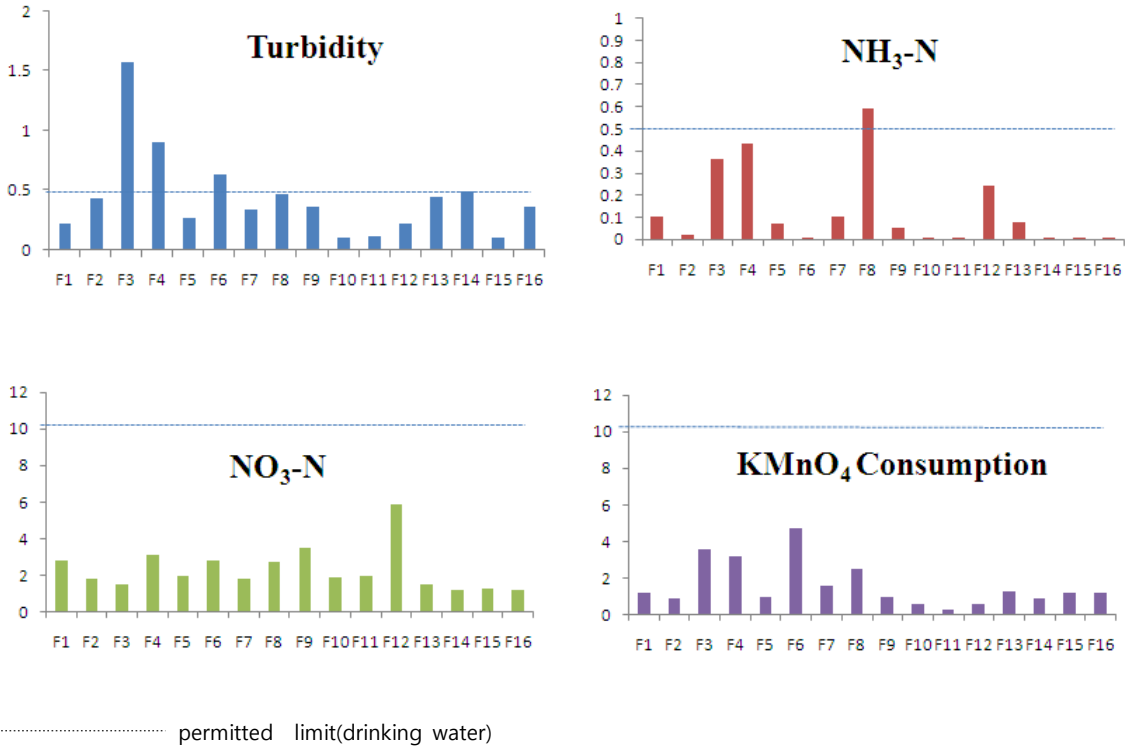
Fig. 5. Results of water quality parameters of waterscape facilities.

설에 대하여 분석하였으며 암모니아성 질소와 THM 및 잔류염소도 측정하였다. Fig. 5 및 Table 7에 각 지점별 이화학적 수질결과를 보여주고 있는데, 각 분석 항목의 평균과 표준편차, 최대값 및 최소값을 나타내었다.

pH는 7.3 ~ 8.1의 범위로 평균 7.7로 나타나 수경시설과 먹는물 기준에 모두 적합한 것으로 나타났다. 탁도의 평균값은 0.44 NTU, 범위는 0.10 NTU ~ 2.60 NTU로 나타났고, 유기물의 오염정도를 측정하는 암모니아성 질소는 평균 0.13 mg/L로 먹는물 기준에 적합이었으나 F8 지점에서 최고 1.18 mg/L로 높게 나타난 적도 있었다. 질산성질소인 경우 지하수를 이용하는 F12 지점에서 0 mg/L ~ 12.9 mg/L의 값을 보인 반면 상수를 이용하고 있는 나머지 지점에서는 평균 2.1 mg/L, 0.9 mg/L ~ 4.9 mg/L의 범위로 나타났다. 유기물의 지표로 알려져 있는 과망간산칼륨 소비량의 평균값은 1.6 mg/L 이었는데, F6 지점에서 하절기에 8.5 mg/L의 값을 보인 적도 있었다. 그 외 지점에서는 평균 1.4 mg/L로 낮게 나타나 모니터링 항목으로 수경기준에는 없지만 먹는물 기준에 적용시켜도 모두 적합한 것으로 나타났다.

탁도는 점토, 미사, 콜로이드 물질 및 미생물 등의 미세 입자들로 인해 발생하며 빛의 흡수와 산란에 영향을 미치는 것²⁾으로 알려져 있다. 최대 2.6 NTU로 수경기준인 4 NTU에는 기준이하이나 먹는물(상수) 기준인 0.5 NTU의 5배를 초과하였고, 3개 지점의 평균값이 먹는물의 기준을 초과하고 있는 것으로 나타나 관리가 필요한 것으로 나타났다.

암모니아성 질소는 0 mg/L ~ 1.18 mg/L의 범위로 나타났는데, 주기적으로 소독약을 주입하는 F2 지점 및 가동하지 않을 때 용수를 배수하는 지점에서 대체로 낮은 값을 보였다. 수경시설의 기준에는 없으나 주로 동물의 배설물로 인해 발생하는 것으로 그 자체는 위생상 무해하다고 알려져 있으나 병원성 미생물을 수반할 염려가 있으므로 주의를 요한다. 암모니아성 질소를 함유한 물은 비교적 단시간에 동물의 배설물, 하수 및 공장 폐수가 혼합된 것으로 물의 오염을 추정하는 지표가 되므로 추후 항목 추가시 고려할 필요가 있다고 사료된다.

질산성질소는 대부분의 지점에서 상수를 원수로 하고 있어 큰 차이가 없이 낮은 농도를 보였으며, 지하수를 이용하는 F12 지점에서는 지하수에 따라 값의 변동이 있었는데, 먹는물 기준인 10 mg/L를 초과한 적도 있었다. 질산성 질소는 영유아에게 청색증을 일으킬 수 있는 물질로 알려져 있으므로 어린이들이 많이 이용하는 물놀이형 수경시설의 경우 모니터링 항목에서 기준항목으로 확대하여 관심있게 살펴보아야 할 것으로 사료된다²⁾.

인체에 암을 일으키는 발암물질로 알려져 있다. THM은 상수원의 염소 소독을 많이 할수록 반응시간이 길수록 많이 생성되며 pH가 높을수록, 송수관에 머무는 시간이 길수록 더욱 활발하게 생성되는데 본 연구에서는 0 mg/L ~ 0.083 mg/L로 나타나 전 지점에서 먹는물의 기준인 0.1 mg/L 이하로 나타났다.
