폐광산 환경오염도 조사

1. 조사개요

- 조사기간 : 2020년 10월 ~ 12월
- 조사대상 : 경창광산, 일광광산, 임기납석광산

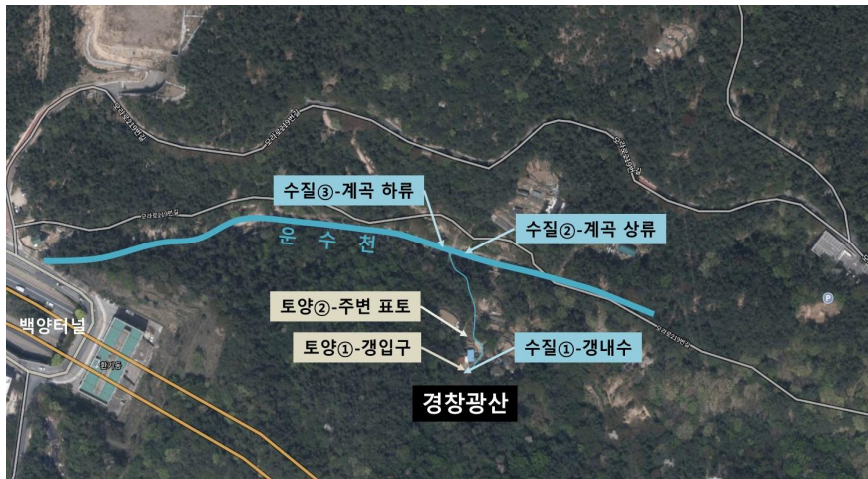
그림 3. 경창광산

- 일반현황 및 주변환경
 - 사상구 모라동 등지에서 1930년대부터 금, 은, 동, 몰리브덴 등 채굴, 1997년 최종소멸등록하여 현재 소형 갯구만 남아있음
 - 갯구에서는 갯내수가 유출되어 인근 운수천으로 직접 유입되고 있으며, 운수천 주변은 체험형 웰빙숲

(테마놀이터, 테크로드, 숲길 등)이 조성되어 시민들 이용이 많음

- (토양) 갱입구와 주변표토에서 토양오염우려기준(Pb, Zn, As, Cd) 초과
 ⇒ 농도가 가장 높은 항목은 Pb(991.1~3528.5 mg/kg)으로 우려기준(400 mg/kg)대비 2.5~8.8배
- (갱내수와 운수천) 하천환경기준 I b(좋음)~ I a(매우좋음)으로 수질 양호, 중금속(Zn,Cu,Pb) 미량검출

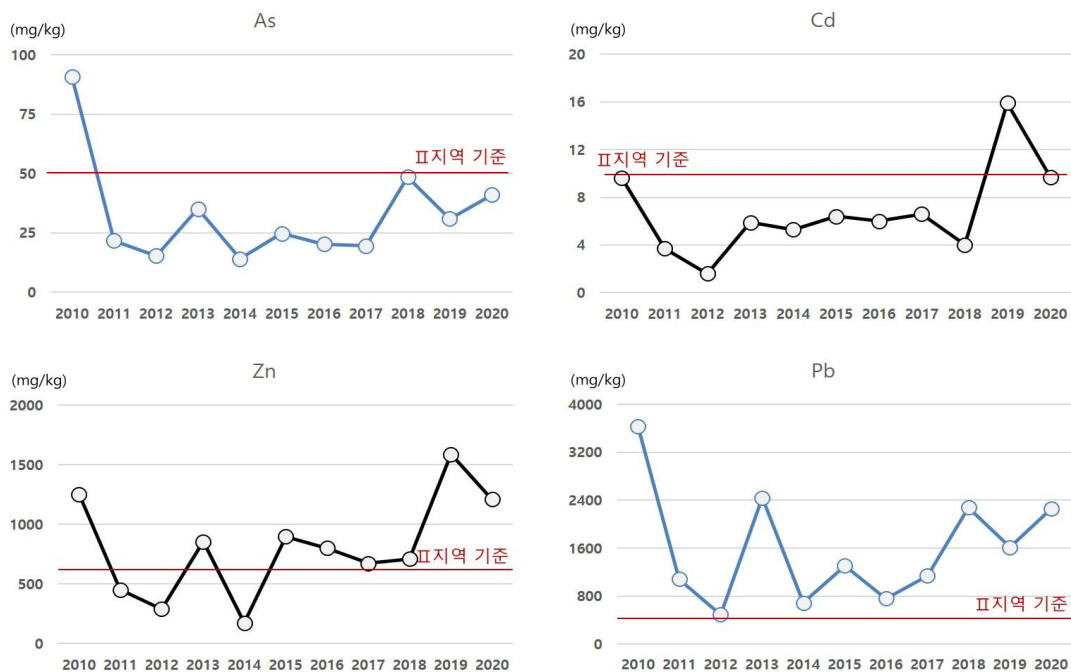
그림 4. 경창광산 주변 토양의 Pb, Zn, As, Cd 연도별 농도 변화

- 토양오염항목(Pb, Zn, As, Cd)의 연도별 변화는 유사한 패턴으로 나타났고, Pb와 Zn은 매년 토양오염우려기준(II지역)을 초과하였음
- 수질은 양호하였고, 미량 검출된 Zn, Cu, Pb의 연도별 변화는 적었음

- 폐광산 주변 토양의 주요 오염 중금속은 Pb, Zn, As, Cd, Cu로 조사되었음. 반면에 갯내수, 유출수, 하천수 등 주변 수계에서는 Zn, Cu 등 일부 항목만 미량 검출되어 폐광산으로 인한 수계오염 영향은 적은 것으로 조사됨
- 폐광산별로 토양오염우려기준 초과 항목과 오염 특성이 달랐음
 - 경창광산 주변 토양에서는 Pb, Zn, As, Cd이 우려기준을 초과하였고 항목별로는 Pb의 오염도가 가장 높았음
 - 임기납석광산 주변 토양은 pH 2.9~3.7의 산성 상태이고 As가 지속적으로 우려기준을 초과하였음
 - 일광광산 갯구 주변 토양과 유출수의 중금속(Cd, As, Cu, Zn 등) 농도는 수질정화시설이 설치된 2016년 이후 급격한 감소 추세를 보이고 있음
- 경창광산과 임기납석광산은 매년 토양오염우려기준을 초과하고 있으므로 지속적인 관리가 요구됨

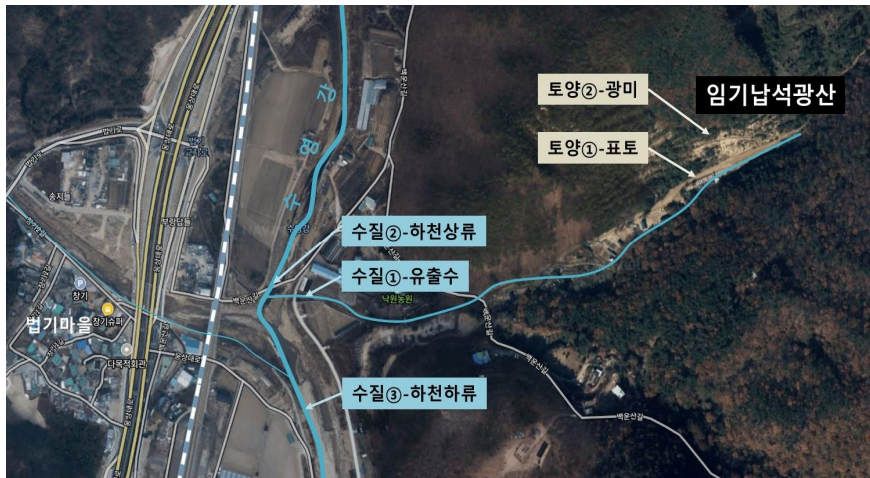
그림 5. 임기납석광산

- 기장군 철마면 소재, 1980년부터 납석을 채광하여 1992년 최종소멸 등록되었고, 광산활동으로 인해 산림이 훼손된 절개면이 드러나 있음
- 절개면과 주변 토양은 부분적으로 붉은색을 띠고 있으며 우수에 의한 유실흔적이 많음. 또한, 광산 절개면 아래 계곡 바닥도 붉게 착색되어 있고 계곡수는 수영강 상류로 유입됨
- 계곡수가 수영강으로 유출되는 지점의 하천바닥 일부는 붉은색 또는 흰색으로 착색되어 있음

- (토양) 절개면의 광미와 주변표토에서 As가 토양오염우려기준(Ⅱ지역) 초과
 - ⇒ As(112.28~163.88 mg/kg)는 우려기준(50 mg/kg)의 2.2~3.3배 수준
 - ⇒ 표토 토양은 pH 2.9~3.7로 산성상태
- (계곡 유출수) pH 4.4인 산성 유출수가 수영강으로 유입되어 합류지점에 영향을 미침
 - ⇒ 합류전 상류 pH 7.7 → 합류후 하류 pH 6.4, 중금속(Zn, Cu, Ni) 미량 검출
- (수영강 합류지점) 하천환경기준 Ⅱ(약간좋음), Zn 미량검출

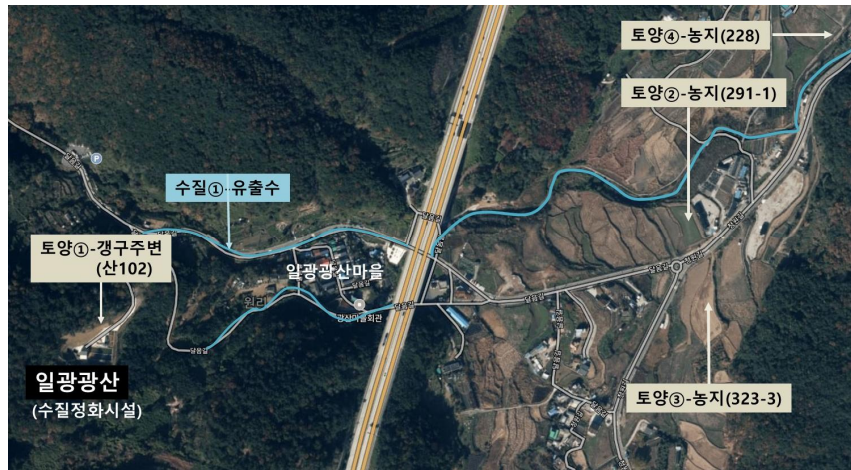
그림 7. 일광광산

- 기장군 철 1930년대 전국 5대 구리광중 하나로 일본의 자원약탈 목적으로 개발되어 금, 은, 동, 중석 등을 채광하였으며 1994년 최종소멸등록
- 광산 아래쪽으로 광산마을과 농경지가 위치함
- 현재 폐쇄된 갭입구에서 유출되는 갭내수는 수질정화시설(한국광해관리공단, 2016년)을 통과해 화학적, 물리적 처리 후 유출되고 있음

- (토양) 갱구 주변 표토에서는 As가 토양오염우려기준(II지역)을, 주변농지 1개소에서는 Cu가 토양오염우려기준(I지역)을 초과

⇒ 갱구 주변표토 As 109.95 mg/kg, 주변농지(원리 228) 표토 Cu 159.9 mg/kg

- (유출수) 수질 양호 ⇒ 하천환경기준 II(약간 좋음), Zn, Cu, Pb 미량검출
