생물측정망 운영

- 부산 도시하천 23개소, 29개 지점 수생태계 건강성 조사
- 수질오염지표 생물을 활용한 생태친화적 수질평가 실시

1. 조사개요

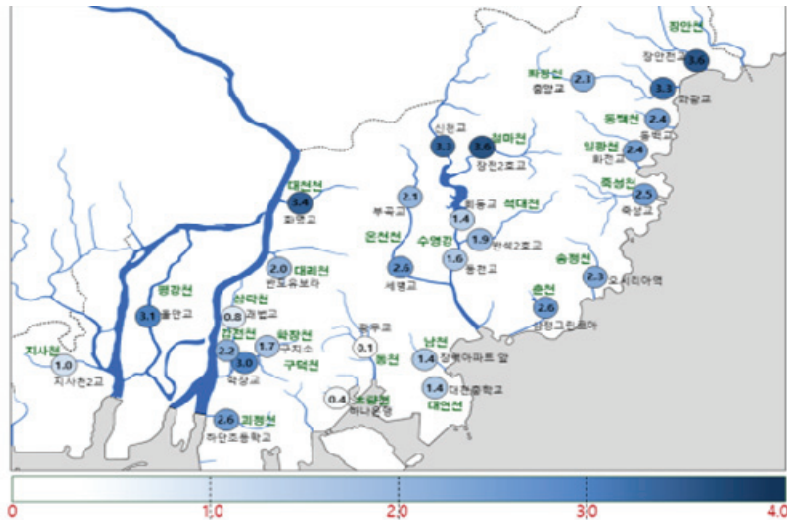
그림 3. 저서동물 다양도지수 현황

- 다양도지수는 철마천(장전2호교)에서 3.2로 최대, 동천(광무교)에서 0.3으로 최소 보임
 - 동천(광무교)에서 가장 낮은 출현종수, 다양도지수를 보이며 열악한 생태적 상태를 보임

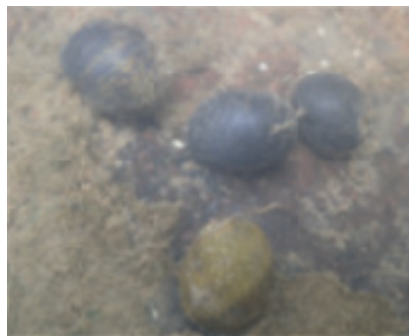
그림 6. 기수갈고둥

- 송정천 등 동부산권의 하천들은 대체적으로 BOD I b~III등급, BMI B~C등급으로 수질 및 수생태적으로 양호
- 특히 송정천에서는 전년과 마찬가지로 멸종위기 야생생물인 기수갈고둥 서식
→ 현재 국립생태원 멸종위기종보호센터에서 모니터링 진행 중

- 석대천(반석2호교) 지점 유지용수 방류 일시 중단 및 하류 준설공사로 수생태계 등급 악화
- 송정천(오시리아) 지점 멸종위기 야생생물 기수갈고등 서식으로 보호 조치 필요
- 춘천(삼정그린코아), 대천천(화명교) 지점 공사로 인한 유량 감소 및 하상 교란으로 일시적 수생태 악화 가능성이 있으므로 지속적인 생태계 모니터링 요함

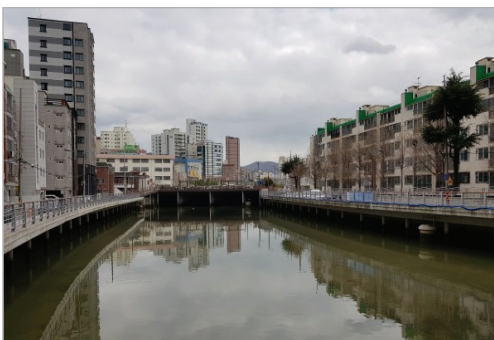
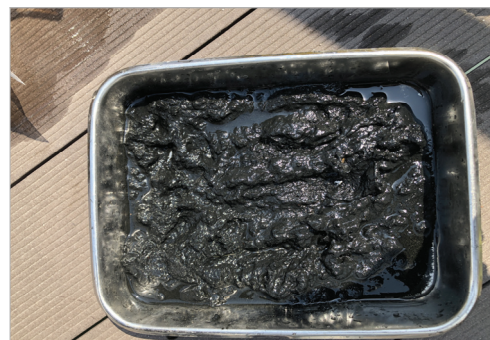
그림 7. 괴정천 전경 및 하상퇴적물

- BOD VI등급, BMI E등급으로 수질 및 수생태 모두 악화된 상태이며, 하상이 검게 부패된 상태
- 평균 출현종 4종, 평균 개체밀도 112 개체수/m²로 수생태가 매우 빈약한 상태 보임
- 하수관거 정비 및 주기적인 준설 등을 통한 수질 및 수생태 환경 개선 필요

괴정천 전경

하상 퇴적물
